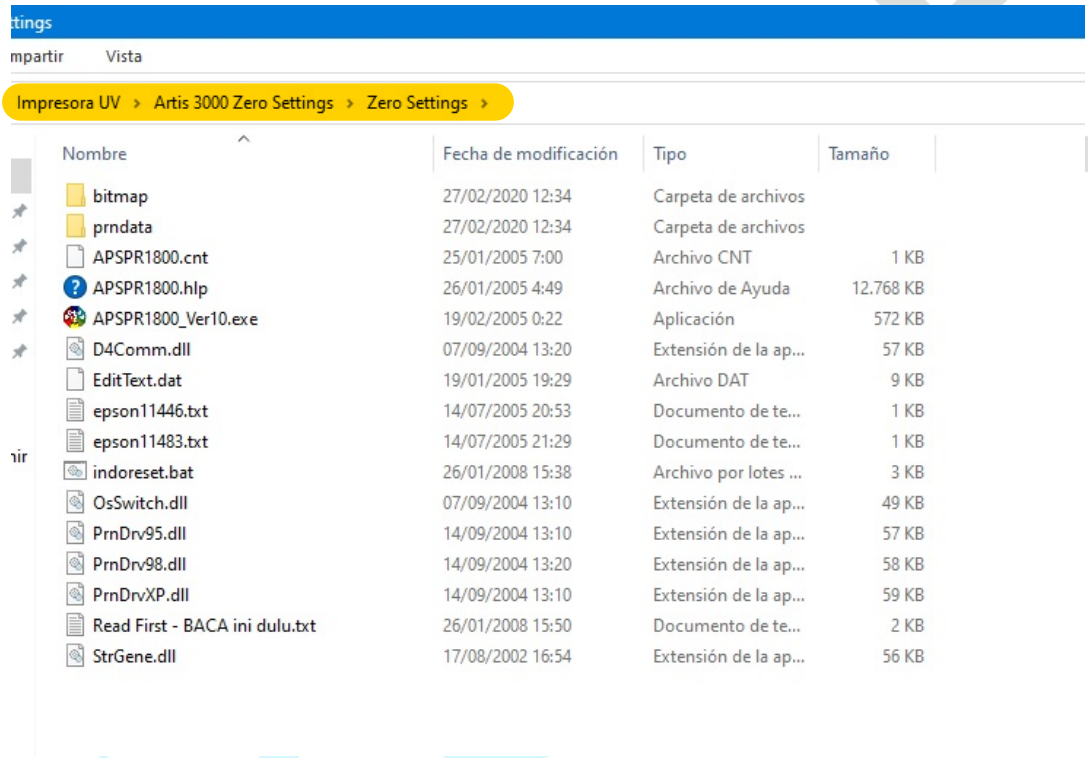
1. Después de encender la impresora salen las luces de WRONG POSITION e INK parpadeando alternadamente.

Esto significa que el contador de residuos de la placa base esta lleno, por lo que debemos realizar un reinicio a 0 de este contador.

Paso 1. Asegurese de que las las luces de WRONG POSITION e INK continuan parpadeando alternadamente.
